住まいの選定における防災・減災のヒント

古座川町の死傷者ゼロにみる地域の防災・減災のヒント (平成23年台風12号)

平成23年台風12号による特徴的な河川構造物被害

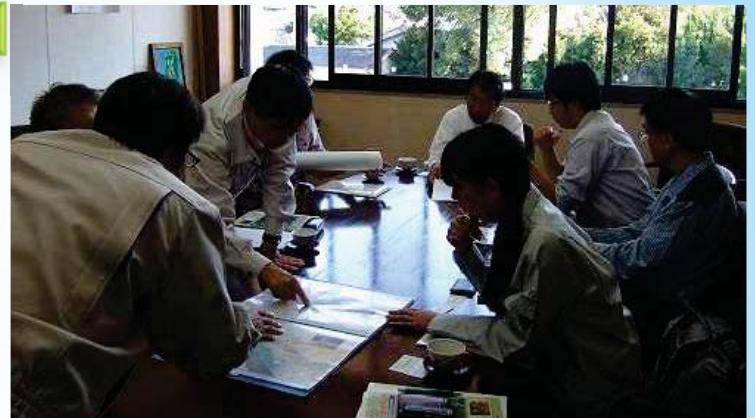
古座川町の台風12号被害

- * 平成13年台風の+1~1.5m, 最大3mの浸水
- * 床上569, 床下129(古座川町全戸数の34%)
- * 全壊4, 床上569(うち, 町施設の床上18)
- * 最大で203世帯337名が避難

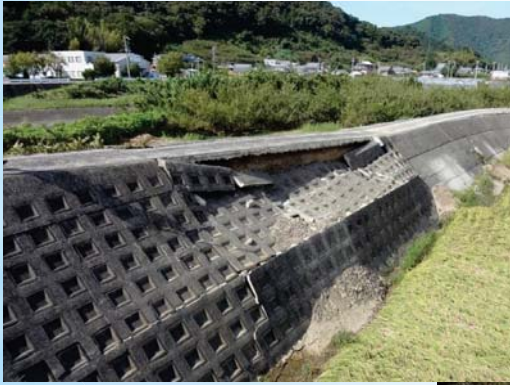
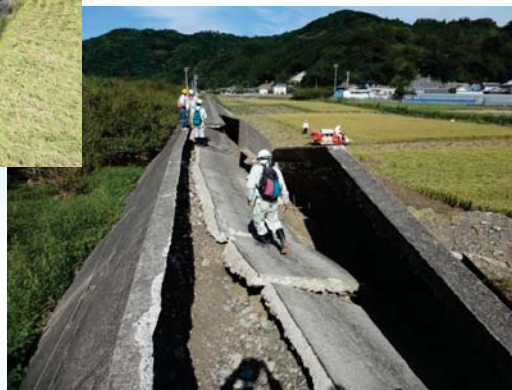
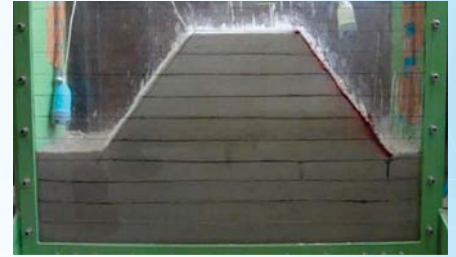
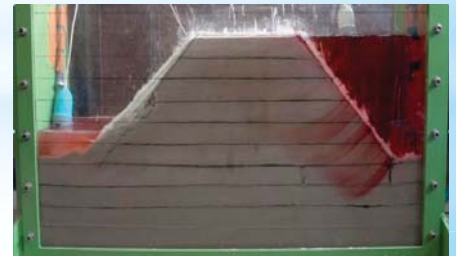
模型実験の様子

被覆堤防の破壊

被覆堤防とは、堤防全面がコンクリートで覆われた堤防のことである。

* 県内河川の多くで被覆堤防が破壊

破壊のメカニズムを解明し、適切な対策方法を提案することを目的に模型実験を行った。

- ・ 浸潤線以下の地盤が崩壊。その土圧で堤防被覆が堤防内側から押し出される。
- ・ 透水速度が大きい浸潤線上の土砂が堤防の外に多く流出。オーバーハング部分の土砂で小さな円弧すべりが繰り返され、堤防の大破壊につながる。

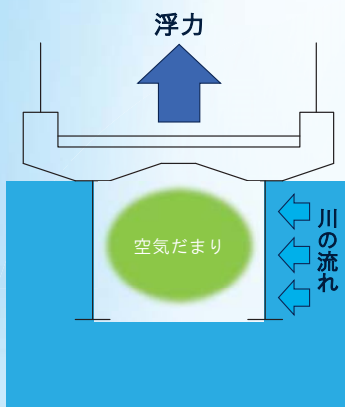
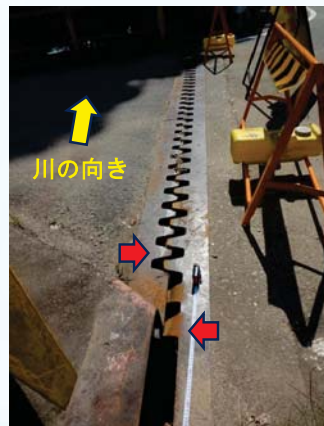
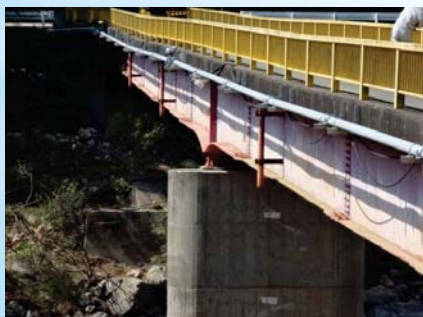
橋の浮き上がり・水平移動

* 橋の桁の間にたまった空気が橋を持ち上げると同時に、川の強い流れの力が橋に作用。

→橋の浮き上がり・横ずれにより橋が移動。

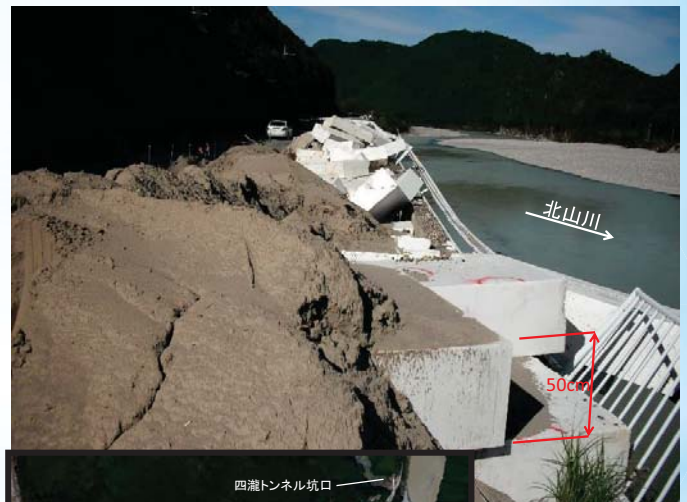
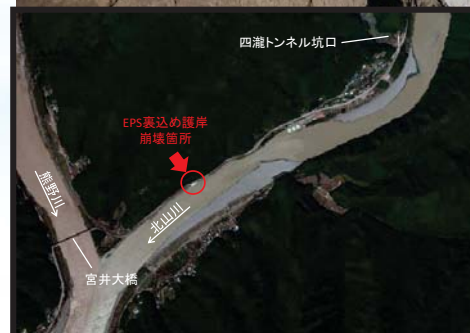
軽量道路盛土材の浮き上がり破壊

* 想定を超える増水により、盛土材に発泡スチロールを利用した護岸道路が破壊。

→発砲スチロールブロックが散乱し、通行止め。
