フィリピン台風30号被災地域タクロバン市 における土地利用変化と災害レジリエンス

UNDERSTANDING OF LAND-USE CHANGES FOR THE ESTABLISHMENT OF RESILIENT SOCIETY AGAINST TYPHOON YOLANDA AND FUTURE NATURAL DISASTERS IN TACLOBAN CITY

大杉 輔¹・原 祐二¹・土屋 一彬²・村上 暁信³・Armando PALIJON⁴
Tasuku OHSUGI, Yuji HARA, Kazuaki TSUCHIYA, Akinobu MURAKAMI
and Armando PALIJON

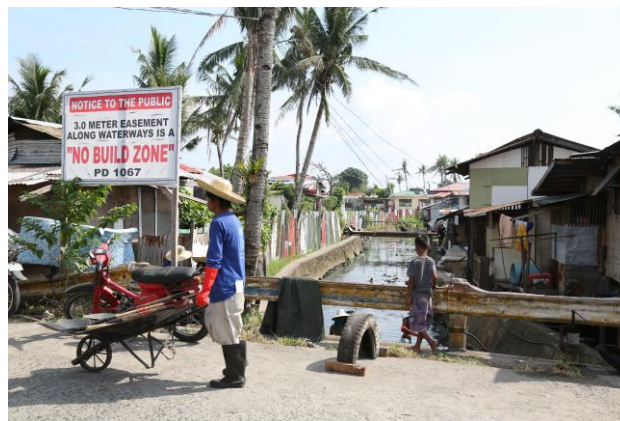
図-2 河川沿いのSlum area

現地調査では、スラム地区が存在する河川沿いには、NO BUILD ZONEの看板が設置されていることを確認した（図-2）。そこには河川沿い3m以内には住居を構えてはならないという大統領令PD1067が示されているが、実際には多くのスコッターがスラムを形成している。海岸沿いにも同様に看板が設置されており、海岸線から40m以内に住居を構えてはならない旨が記されているが、ここにも多くのスコッターの不法定住がみられた。河川・

海岸沿いにスコッターが多く存在する原因として、生業面（漁業や養殖池）を営む上での利便性や、公的用地や管理強度の低い空地が多く地価も安いという背景がある。

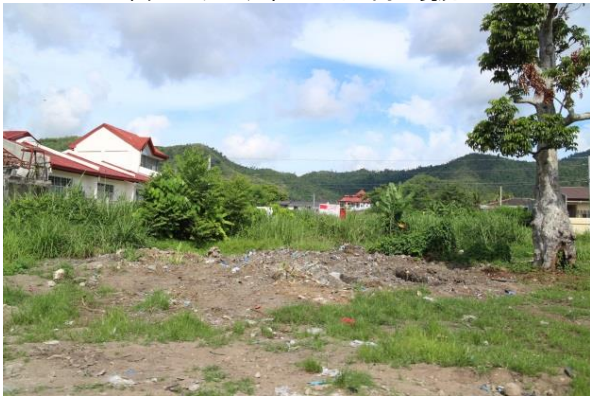
図-6 サブディビジョン空地の現況

このように、サブディビジョンは郊外に拡散してきているが、各サブディビジョン内部の特徴として、未開発の空地がみられた（図-6）。既往研究⁹⁾からも、フィリピンでは土地所有の問題から、空地を多く内包するサブディビジョンの開発が多く、そうした空地が不法占拠される場合も少なくない。このため、不在地主により、管

理人が割り当てられ、空地にて菜園活動がなされることも多い。実際タクロバンのサブディビジョンでも、空地菜園が散見された（図-6）。

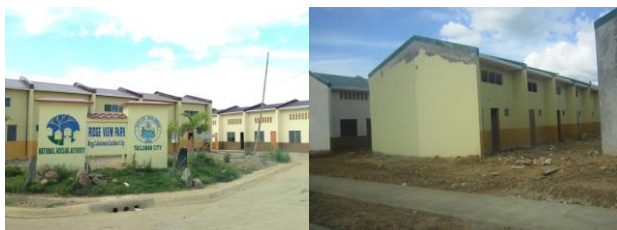
図-8 社会住宅の例

2015年5月の現地調査で訪れたCabalawanのRidgeview Parkでは2000ユニットの建設が進んでおり、既に300ユニットが被災者に分け与えられていた（図-8）。ここでは月々200フィリピン・ペソの地代を25年間支払い続けることで、土地を取得できる仕組みとなっている。スラムの被災住民にとっては、居住環境の改善に加え、将来的な強制撤去への不安が取り除かれるメリットがある。行政側としては、移住により跡地の沿岸部で、マングローブ再植林計画を円滑に進める狙いもあると考えられる。
