氏名（本籍）	吉永 規夫（大阪府）
学位の種類	博士（工学）
学位授与番号	甲第64号
学位授与日付	平成25年3月26日
専攻	システム工学専攻
学位論文題目	R. H. ブラントンの樫野崎灯台旧官舎修復に関する実践的研究
学位論文審査委員	(主査) 教授 足立 啓 (副査) 教授 本多 友常 教授 高砂 正弘

樫野崎灯台旧官舎(以下、旧官舎)は、日本の灯台の父として知られる英国人技師リチャード・ヘンリー・ブラントンによって建てられた建物である。ブラントンはお雇い外国人として明治初期に全国各地に二十数カ所の洋式灯台を建設し、樫野崎灯台は明治3(1870)年最初に竣工した。同種の建物は各地で文化財として修復保存され、菅島燈台附属官舎のように重要文化財指定を受けているものもある。

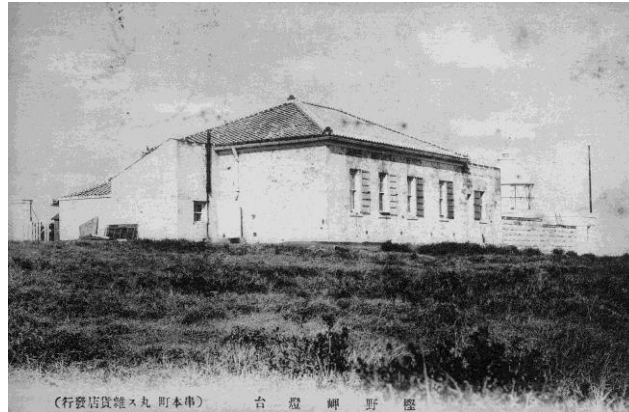
写真1 旧官舎全景が写る最古の写真(大正11年の消印)

④昭和 25 (1950)年の「樫野埼灯台災害復旧工事設計圖」の立面図には煙突が描かれていたが、この時期には煙突は存在していなかった。さらに、古写真(写真 1)からも大正 11 (1922)年の時点でも煙突は存在していなかった。煙道の存在から、煙突は陸屋根で建てられた時には存在していた可能性は高いが、煙道の使用状況や石壁天端の形状から煙突は陸屋根から寄棟屋根に改造された時に撤去された可能性が高い。

⑤竣工当時の樫野埼灯台の写真の海側の白塗りと、明治・大正期の官舎の写る古写真(写真 1)、史料、官舎の外部軒部分の幕板の下に残された漆喰の痕跡から、官舎の海側(南と西面)は、視認性をよくするために漆喰が竣工当時から塗られていた可能性が高い。
